業務用冷凍空調機器をお使いの皆様へ

漏らさず
逃がさず

漏えい点検のエキスパートによる フロンチェックのすすめ

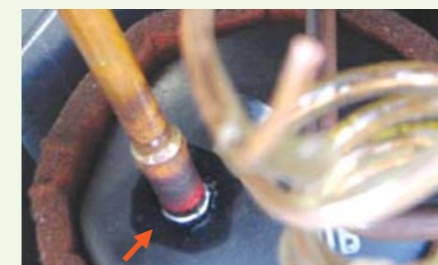
1 システム漏えい点検

- 目視による冷媒系統全体の外観点検
①油漏れ ②局所的な凍結 ③著しい腐食
④着霜 ⑤漏れの痕跡 ⑥機器の損傷
⑦冷媒液面低下 ⑧溶栓の変形

油漏れやしみて漏えいを確認

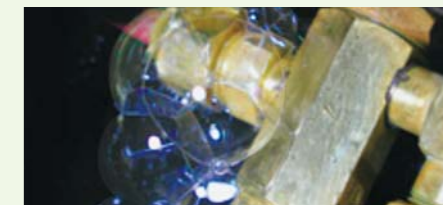
発泡液で漏えいを確認

- 漏えい箇所を特定するためのピンポイント点検
①発泡液法 ②電子式漏えいガス検知法
③蛍光剤法

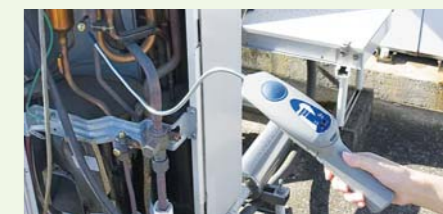
電子式漏えいガス検知器で漏えいを確認
